MÅNGBERGS OCH HOLENS FÄBODLAG

De första 50 åren 1973 – 2023

Förord

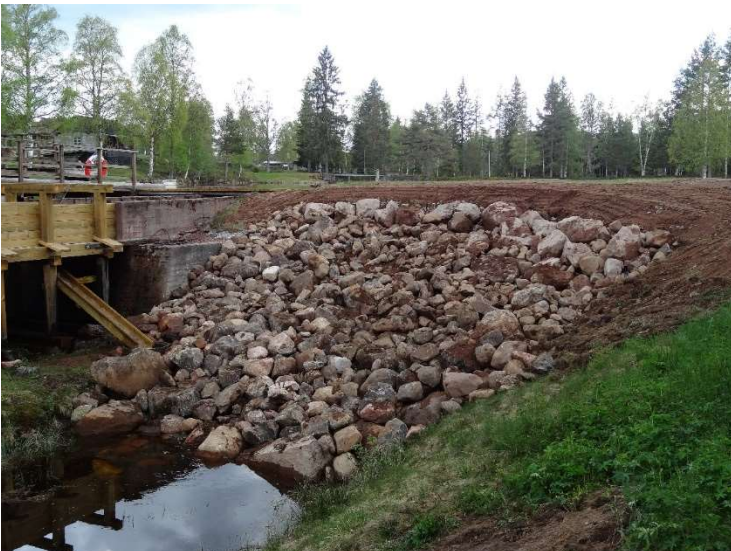
Färdig stödbank.

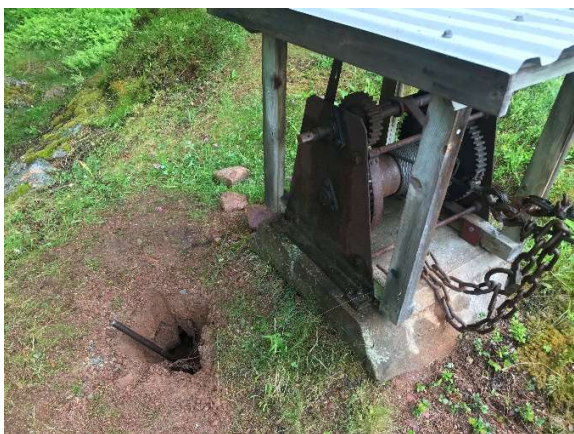
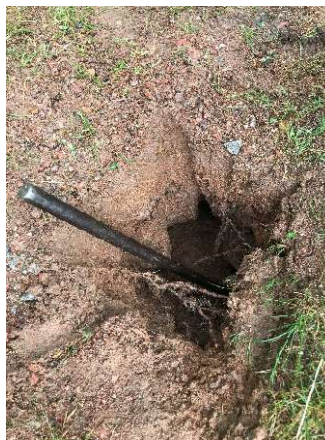
Den 5 juli i år 2020 upptäcktes ett sjunkhål i höger anslutningsdamm alldeles nedströms spelet för hantering av sätarna i flodutskovet. Hålet var så djupt att ett spett kunde föras ner i nästan hela sin längd.

Sjunkhålet var så djupt att nästan hela spettet rymdes.

För att förhindra fortsatt skadeutveckling och därmed risk för dammras beslöts att ta upp samtliga sättrar i flodutskovet och plankorna i skibordet och intaget till sågrännan och därmed tömma dammen. En provisorisk lagning gjordes genom att fylla sjunkhålet med morän. Det var dock uppenbart att en permanent åtgärd omgående var nödvändig, eftersom man i sjunkhålet kunde se vad som närmast kunde liknas vid ett stenröse och inget filter fanns mot uppströms tätjord.

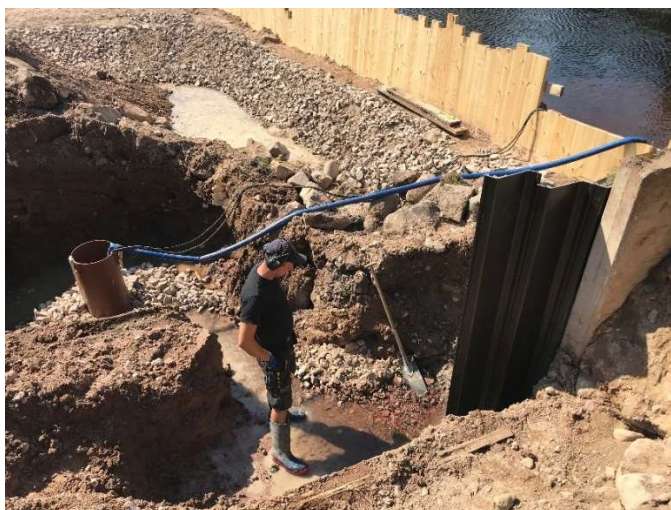
Fortsatt spontmontage. Pumpbrunn för länshållning.

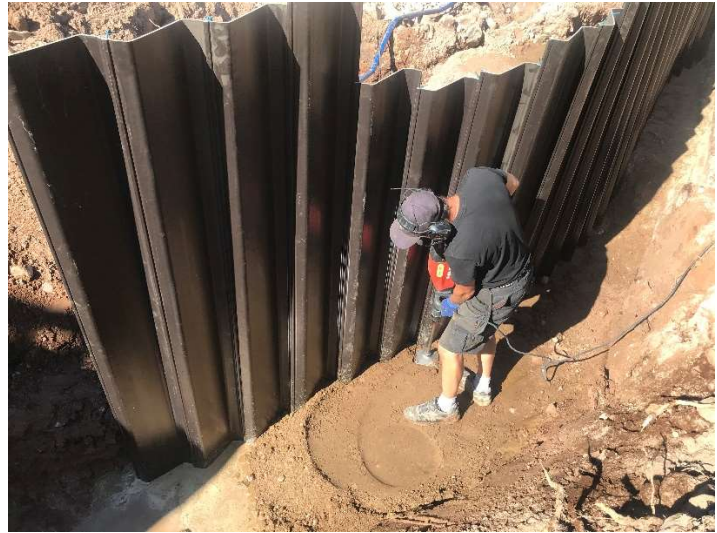
Packning intill spontplankor med platta monterad på bilhammare.

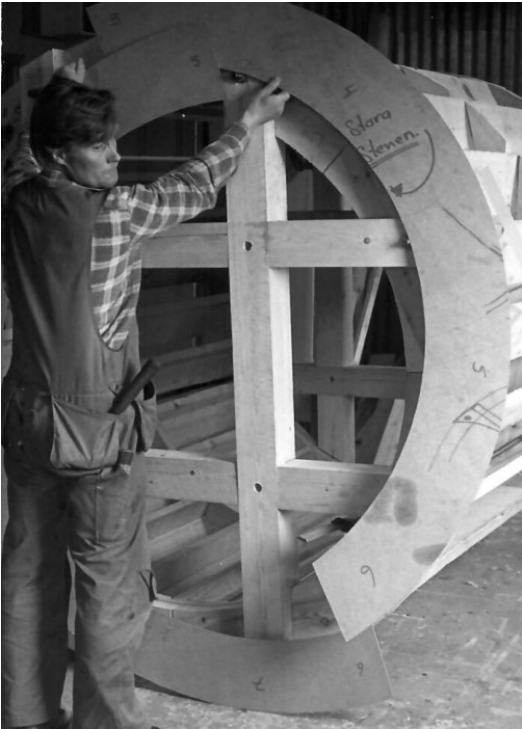
Underfallsvattenhjulet till ramsågen under tillverkning.

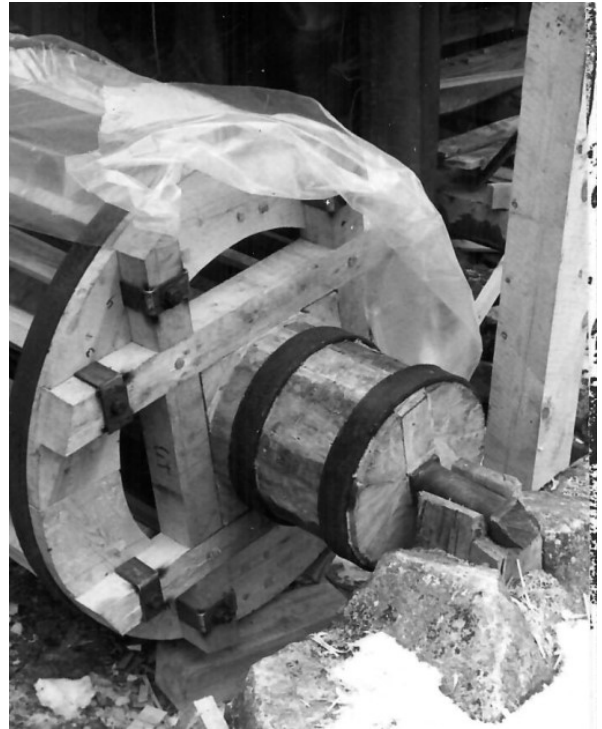
Underfallsvattenhjulet till ramsågen monterat.

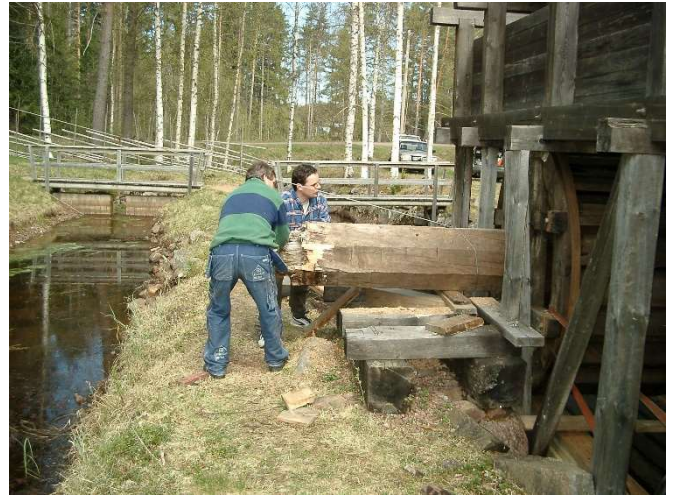
Efter restaureringen 1982-83 fungerade sågen utmärkt till 1999. Vid sågningen det året gick axeln till kantverket av vid den utvändiga spindelinfästningen. Orsaken var röta i ursparningarna för spindelinfästningen. En ny axel av ek, som är mer rötbeständigt än furu, beställdes och det beslutades att utföra spindelinfästningarna utan ursparningar för att ytterligare minska risken för röta. Leveransen av axeln drog ut på tiden. 2002-05-09 demonterades den gamla axeln och 2002-05-10 göts betongplatta som grund för nytt yttre upplag för ny axel. Året därpå 2003-05-31 installerades ny axel av ek och ytterligare ett år senare 2004-05-20 och -21 monterades axel och vattenhjul ihop.

Den trasiga axeln på väg ut.

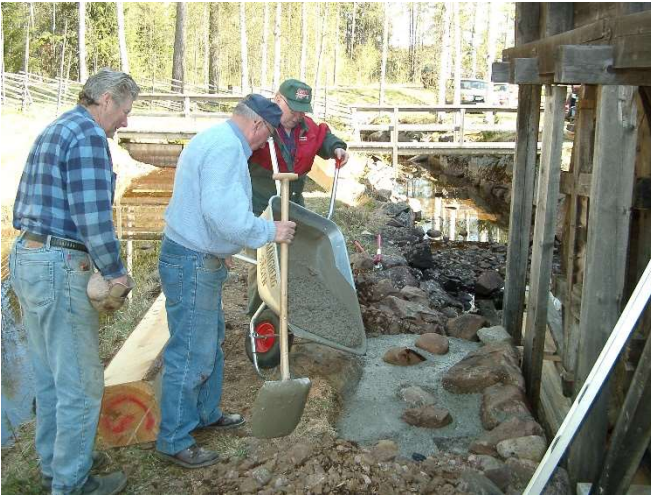
Gjutning av upplag för nytt axelfundament. Bror Olsson hanterar skyffeln.

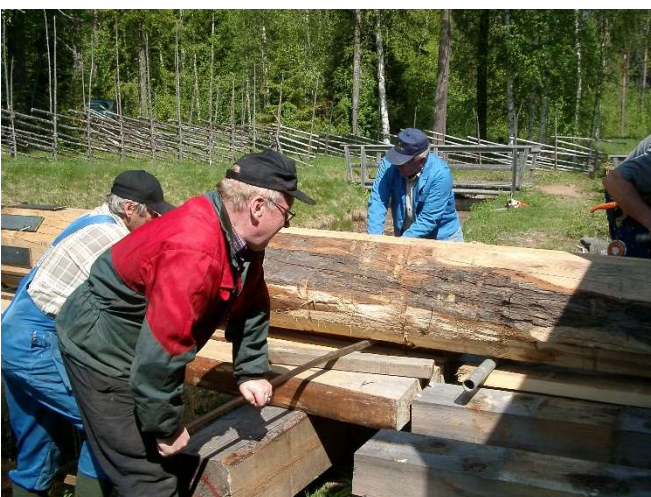
Baxning av axeln på rullar av vattenledningsrör.

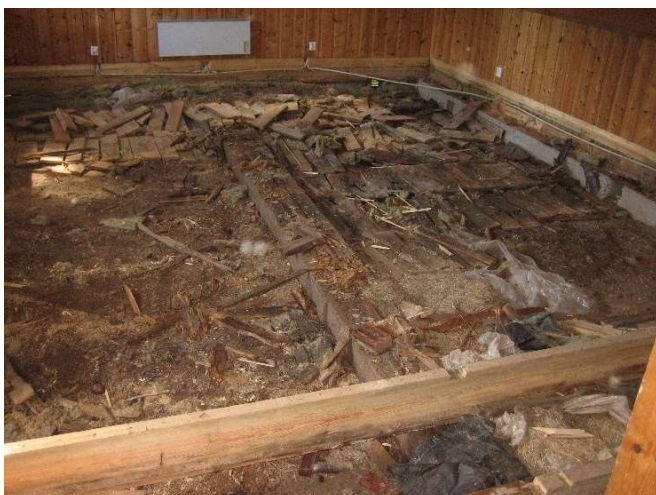
Fäbodlaget utförde sedan omfattande renoveringsarbeten för byggnaderna. Bjälkarna i det gamla torpargrundsgolvet var murkna och 2009 revs golvet ut. En betongplatta med underliggande dränering och isolering göts av bl a Bertil Olsson och ett nytt furugolv monterades av Börje Andersson. Kostnaden för åtgärderna var ca 70 000 kr. Ett stort antal timmar ideellt arbete lades ner.

Golvet och trossbotten upprivna. Bl a hade en grävling gjort sig hemmastadd under golvet.

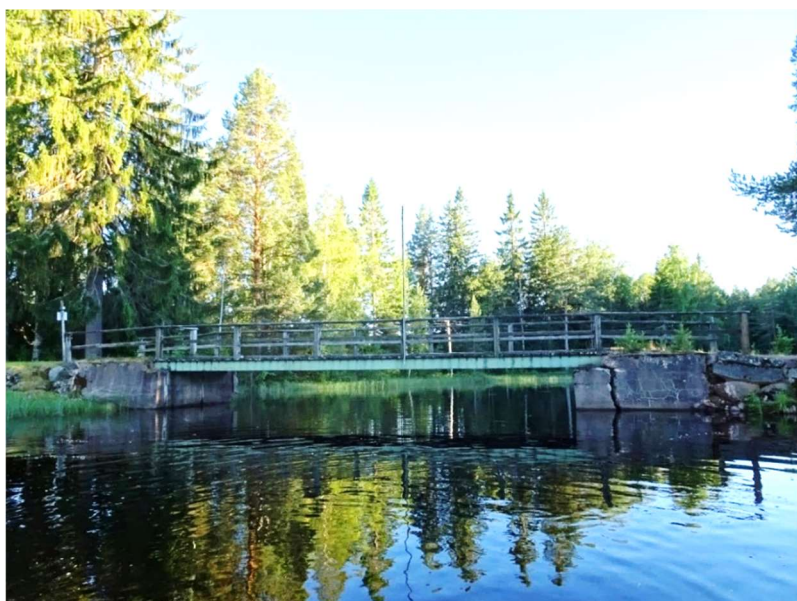
Bron var under senare år i stort behov av renovering. Landfästena hade underminerats och en kraftig sprickbildning i det västra landfästet hade gjort att en del av det landfästet riskerade att falla ut i vattnet och uppbygget för en av brobalkarna därmed försvinna, vilket i sin tur skulle fått en del av bron att rasa. Även brobanans trädäck och räcken behövde renoveras.

Södra bron före renovering. Det spruckna västra landfästet till höger i bild.

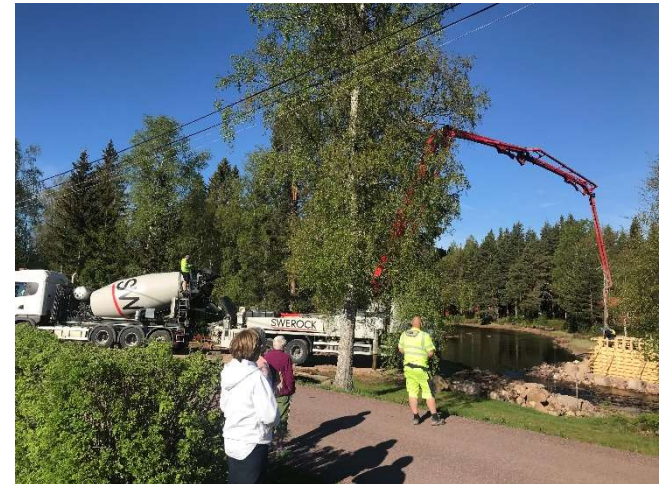
Gjutning västra landfästet med pump från östra sidan.

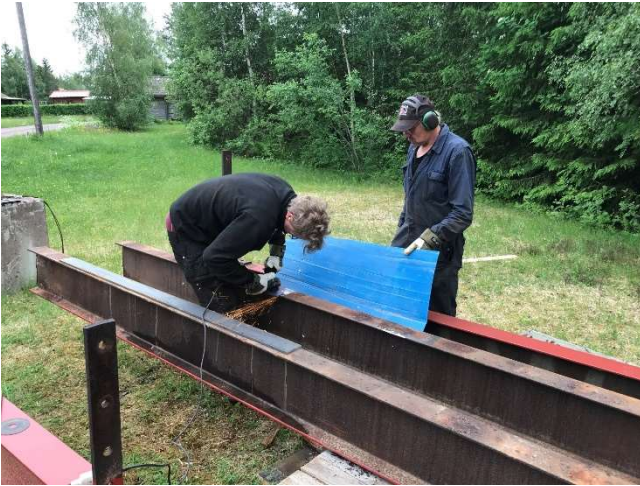
De två mellersta stålbalkarnas överflänsar visade sig vara rostskadade i anliggningsytorna mot träöverbyggnaden. Balkarna förstärktes därför genom påsvetsning av plattstål. Balkarna återmonterades sedan med den tidigare underflänsen uppåt för att få en slät yta mot den nya överbyggnaden. Svetsförstärkningen medförde dock att balkarna slog sig, vilket fick kompenseras genom urskärningar av träöverbyggnadens undre lager.

Förstärkning stålbeakar med plattstål.

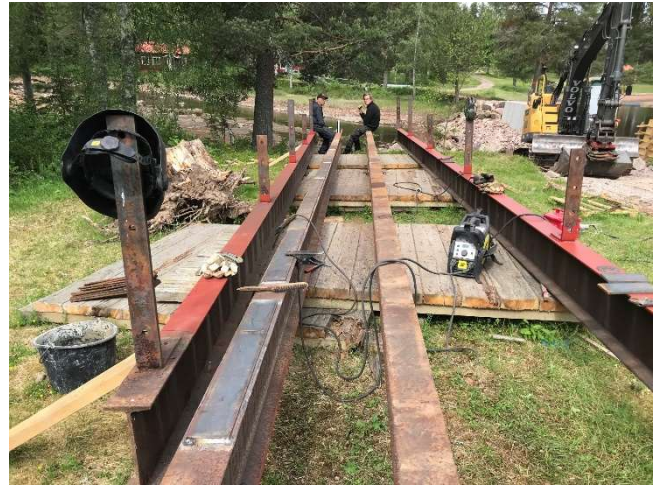
Endast de två mellersta balkarna var rostskadade.
